## ZNALECKÝ POSUDEK

č. 112-01/2010

dendrologické zhodnocení zdravotního stavu, vitality, provozní bezpečnosti a návrh opatření pro stromy, na parcelách č. 1487/3 v k.ú. Jezeřany a parcelách č. 1491/2, 189/3 v k.ú. Maršovice, kraj Jihomoravský

26.1. 2010

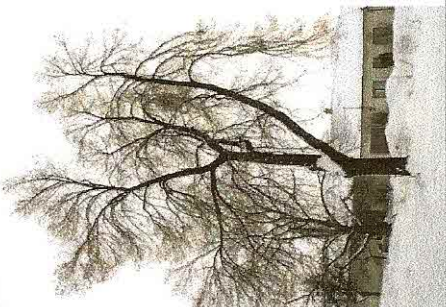
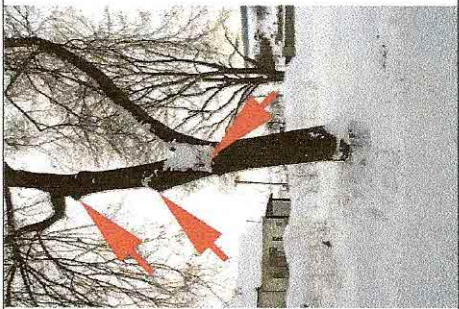
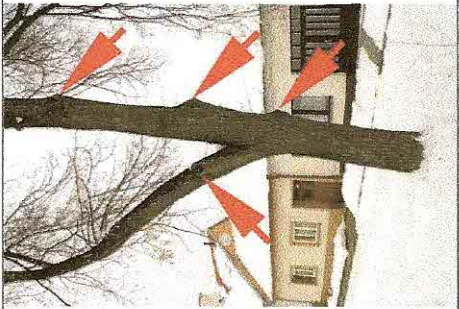
| 1. Číslo dřeviny | 2. Název dřeviny | Inventarizace dřevin | | | | | | | | | | Zhodnocení stavu | | | | | Návrh opatření | | 13. Rozsah konzervace |
|---|---|---|---|---|---|---|---|---|---|---|---|---|--|--|--|--|---|--|---|
| | | > ve spodní části kmene odřezané kosterní větve u kořenů dřeviny splašková kanalizace | | | | > ve spodní části kmene odřezané kosterní větve | | | | > Zdravotní řez celé koruny<br>> Prosvětlovací řez | | | | | | | | | |
| | > strom s asymetrickou korunou a mírným náklonem, poškozený nesprávně odřezanými větvemi I. a II. řádu | | | | | > nesprávné zásahy vedly k posunutí těžiště stromu směrem do koruny a tím došlo ke zhoršení statiky stromu | | | | | | | | | | | | | |

Strom č.1 - *Tilia cordata* Mill. – lípa malolistá - strom s asymetrickou korunou a mírným náklonem, poškozený nesprávně odřezanými větvemi I. a II. řádu. Tyto nesprávné zásahy vedly k posunutí těžiště stromu směrem do koruny a tím došlo ke zhoršení statiky stromu. Strom je vitální, v distálních částech je patrné jemné větvení. Zdravotní stav je dobrý – mírné defekty na řezech kosterních větví, kde nedochází k úplnému zavření ran kalusem, dále několik suchých větví

| 1. Číslo dřeviny | 2. Název dřeviny | Inventarizace dřevin | | | | | | | | | | Zhodnocení stavu | | | | | Návrh opatření | | 13. Rozsah konzervace |
|---|---|---|---|---|---|---|---|---|---|---|---|---|--|--|--|--|---|--|---|
| | | > Odstranit větve suché, odumírající a nemocné, odstranit větve rostoucí příliš blízko u sebe nebo vzájemně se křížící, odstranit větve s vadou růstu jako je vrostlá kůra, odstranění stabilních pahýlů | | | | | | | | | | | | | | | | | |

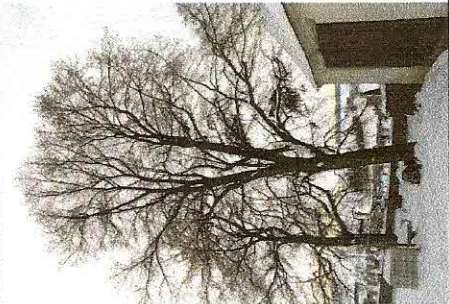
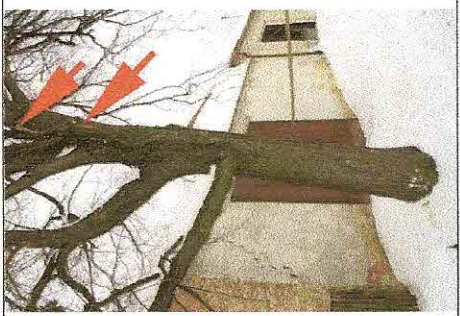
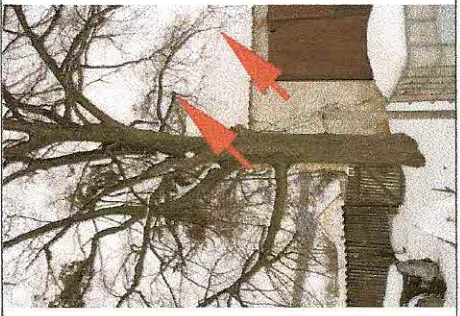
| 1. Číslo dřeviny | 2. Název dřeviny | Inventarizace dřevin | | | | | | | | | | Zhodnocení stavu | | | | 11. Stupeň naléhavosti | 12. Rozsah pěst. zásahu | Návrh opatření | 13. Rozsah konzervace |
|---|---|---|---|---|---|---|---|---|---|---|---|---|---|---|---|---|---|---|---|
| | | > Dřevina vysazena r. 1911 | | | | | | | | | > Asymetrie koruny – narušená statika stromu<br>> Odložená větev – bez prasklin | | | | > Zdravotní řez celé koruny<br>> Opravný řez<br>> Odlehčovací řez<br>> symetrizace koruny<br>> ve větvení nižších řádů odstranit větve naléhající na střechu stodoly – nikoliv krácením větví<br>> Odstranit větve suché, odumírající a nemocné, odstranit větve rostoucí příliš blízko u sebe nebo vzájemně se křížící, odstranit větve s vadou růstu jako je vrostlá kůra, odstranění stabilních pahýlů | | | | |
| | | > Strom je vitální, v distálních částech je patrné jemné větvení. Zjištěny mírné defekty nebo jen velmi malá poškození - několik suchých větví v koruně, prasklé větve po vichřici | | | | | | | | | | | | > ve větvení nižších řádů odstranit větve naléhající na střechu stodoly – nikoliv krácením větví<br>> opravit špatně provedené řezy a zlomené větve | | | | | |

Strom č.2 - *Tilia cordata* Mill. – lípa malolistá - strom dobře zavětvený, s dlouhodobou perspektivou. Strom je vitální, v distálních částech je patrné jemné větvení. Zjištěny mírné defekty nebo jen velmi malá poškození - několik suchých větví v koruně, prasklé větve po vichřici a dále křížení a naléhání větví v koruně. Kmen uzavřený bez dutin, kořenové náběhy nepoškozené.

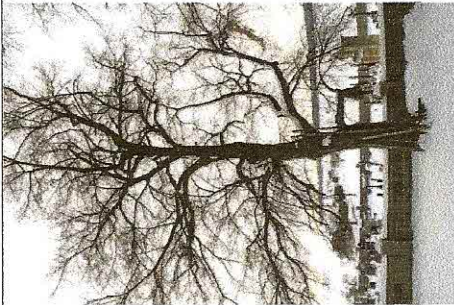
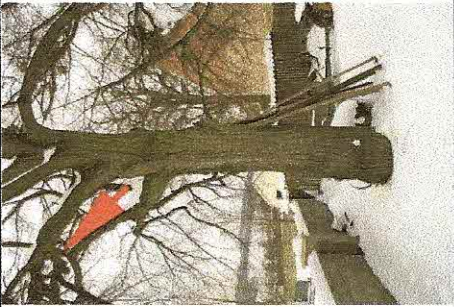
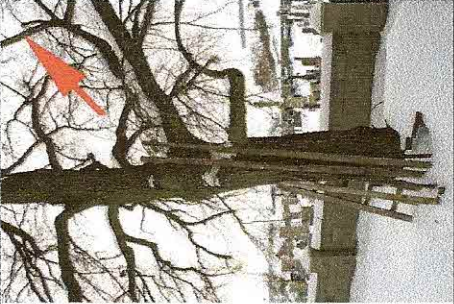
| 1. Číslo dřeviny | 2. Název dřeviny | Inventarizace dřevin | | | | | | | | | | Zhodnocení stavu | | | | 11. Stupeň nálehavosti | 12. Rozsah pěst. zásahu | 13. Rozsah konzervace |
|---|---|---|---|---|---|---|---|---|---|---|---|---|---|--|--|---|---|---|
| > Dřevina vysazena r. 1911<br>> mírné defekty nebo jen velmi malá poškození | | | | | | | | | | | | | | | | | | |
| | > strom dobře zavěšený, s dlouhodobým perspektivou. | | | | | > odstranit svísele vystoupavé větve a větve rostoucí příliš blízko u sebe nebo vzájemně se křížící | | | | | | | | | | | | |

Strom č.3 - *Tilia cordata* Mill. – lípa malolistá - strom dobře zavětvený s dlouhodobou perspektivou. Strom je vitální a hustě zavětvený. Zjištěny mírné defekty nebo jen velmi malá poškození - několik suchých větví, a dále křížení a naléhání větví v koruně. Kmen uzavřený bez dutin, kořenové náběhy nepoškozené.

| 1. Číslo dřeviny | 2. Název dřeviny | Inventarizace dřevin | | | | | | | | | | Zhodnocení stavu | | | | 11. Stupeň nálehavosti | 12. Rozsah pěst. zásahu | 13. Rozsah konzervace |
|---|---|---|---|---|---|---|---|---|---|---|---|---|---|--|--|---|---|---|
| 3. | Tilia cordata Mill. – lípa malolistá | 59 | 12 | 4 | 10 | 1 | 1 | 1 | 0 | 1 | B,Z1, T | | > Bezpečnostní řez<br>> Zdravotní řez 1/2 koruny<br>> Odlehčovací řez<br><br>> Odstranit větve suché, odumírající a nemocné, odstranit větve rostoucí příliš blízko u sebe nebo vzájemně se křížící, odstranit větve s vadou růstu jako je vrostlá kůra, odstranění stabilních pahýlů | | | | | |

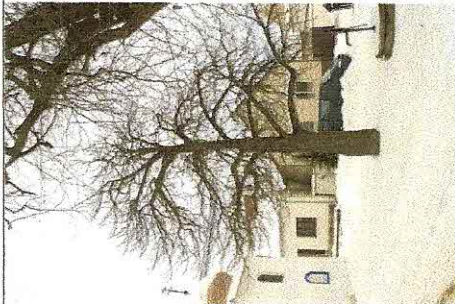
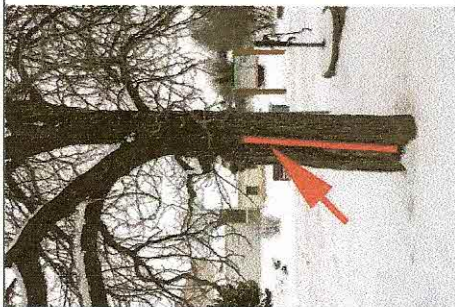
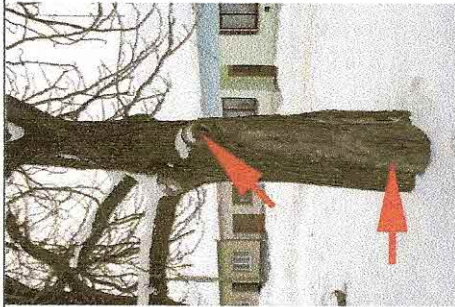
| 1. Číslo dřeviny | 2. Název dřeviny | 3. Průměr kmene dřeviny | 4. Výška stromu | 5. Výška nasazení koruny | 6. Šířka koruny | 7. Sadovnická hodnota | 8. Sumář vitality | 9. Sumář zdravot. stavu | 10. Provozní bezpečnost | 11. Stupeň nálehavosti | 12. Rozsah pěst. zásahu | 13. Rozsah konzervace |
|---|---|---|---|---|---|---|---|---|---|---|---|---|
| | | > nízký kmen<br>> strom se symetrickou korunou | | | | > Nižší perspektiva<br>> Plodnice hub na odřezané kosterní větvi<br>> Prasklina kmene<br>> Suché větve | | | | > Bezpečnostní řez<br>> Sledovat prasklinu kmene – kontrola ve vegetačním období – sledovat bakteriální výtok z dutiny<br>> Odstranit větve suché, odumírající a nemocné | | |
| | > | | | > na kmeni prasklina v délce 1m<br>> při prohlídce čerstvá prasklina 30cm<br>> zjištěny plodnice hub – Pleuritidis sp. - hlíva | | | | | | | | |

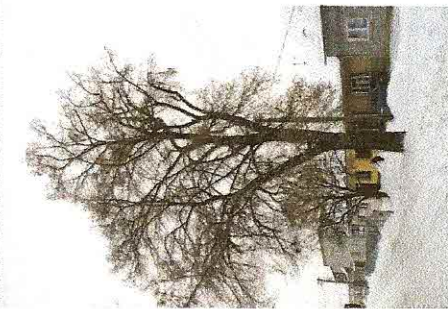
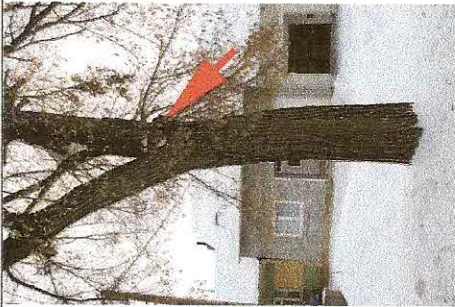
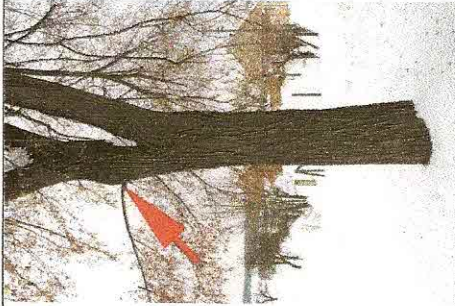
| 1. Číslo dřeviny | 2. Název dřeviny | Inventarizace dřevin | | | | | | | | | | Zhodnocení stavu | | | | | Návrh opatření | | 13. Rozsah konzervace |
|---|---|---|---|---|---|---|---|---|---|---|---|---|--|---|--|--|---|--|---|
| | | > Ořezané větve koruny u elektrického vedení | | | | > Křížení větví I. řádu<br>> Shluky větví<br>> Asymetrická koruna | | | | > Zdravotní řez 1/2 koruny<br>> Opravný řez<br>> odstranění letorostů<br><br>> Symetrizace koruny<br>> Odstranit větve suché, odumírající a nemocné, odstranit větve rostoucí příliš blízko u sebe nebo vzájemně se křížící, odstranit větve s vadou růstu jako je vrostlá kůra, odstranění stabilních pahýlů | | | | > bez konzervace | | | | | |
| | | > mírné defekty vzniklé pravidelnými špatně provedenými řezy při tvarovacím řezu za účelem odstranění větví v blízkosti vzdušného vedení NN<br><br>> mírně asymetrická koruna | | | | | | | | | | | | > odstranění letorostů doporučuji neodkládat | | | | | |

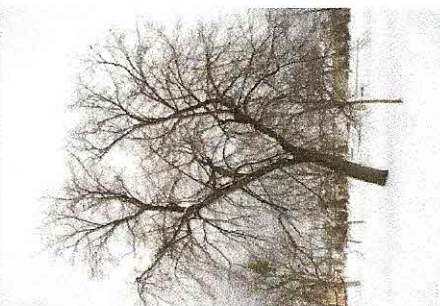
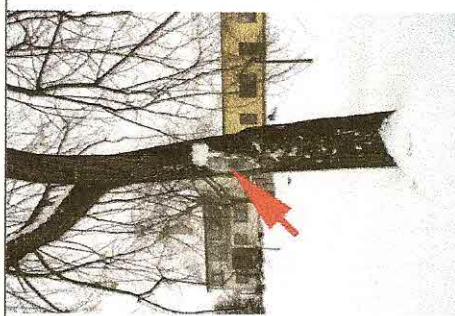
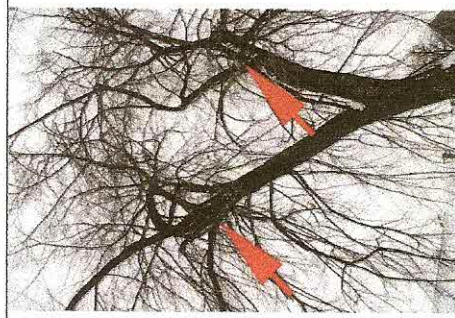
| 1. Číslo dřeviny | 2. Název dřeviny | Inventarizace dřevin | | | | | Zhodnocení stavu | | | | | Návrh opatření | | | 13. Rozsah konzervace | | |
|---|---|---|---|---|---|---|---|---|---|---|---|---|---|--|---|--|--|
| | | > Po vichřici odlomená kosterní větev | | | | | > Křížení větví<br>> Asymetrická plochá koruna<br>> Slabý náklon<br>> Shluky větví | | | | | > Zdravotní řez celé koruny<br>> Bezpečnostní řez<br>> Symetrizace koruny<br>> Odstranit větve suché, odumírající a nemocné, odstranit větve rostoucí příliš blízko u sebe nebo vzájemně se křížící, odstranit větve s vadou růstu jako je vrostlá kůra, odstranění stabilních pahýlů | | | 12. Rozsah pěst. zásahu | | |
| | > strom s primární korunou, vitální s jemným větvením v distální části | | | | | | | | | | | > necitlivě byla odstraněna jedna z hlavních kosterních větví v hlavním větvení, tím došlo ke vzniku rozměrné řezné plochy (30x60cm), kterou strom zřejmě nebude schopen uzavřít kalusem, tím bude nadále možný vznik hniloby a vníkaní patogenů do kmene stromu<br>> odlehčovací řez, sníží náporovou plochu a sníží riziko rozlomení hlavního větvení. | | | | | |

Strom č.7 - *Tilia cordata* Mill. – lípa malolistá – strom s primární korunou, vitální s jemným větvením v distální části, zdravotní stav s mírnými defekty až větším poškozením – necitlivě byla odstraněna jedna z hlavních kosterních větví v hlavním větvení, tím došlo ke vzniku rozměrné řezné plochy (30x60cm), kterou strom zřejmě nebude schopen uzavřít kalusem, tím bude nadále možný vznik hniloby a vnikání patogenů do kmene stromu. Pro zlepšení statiky je třeba výraznější odlehčovací řez, který sníží náporovou plochu a sníží riziko rozlomení hlavního větvení, současně je třeba v celé koruně provést zdravotní řez.

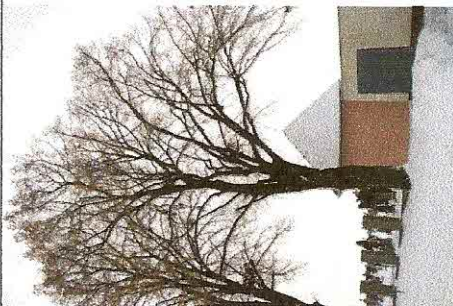
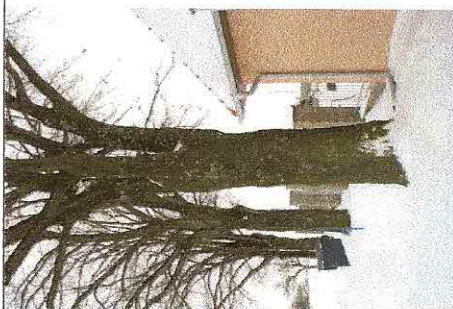
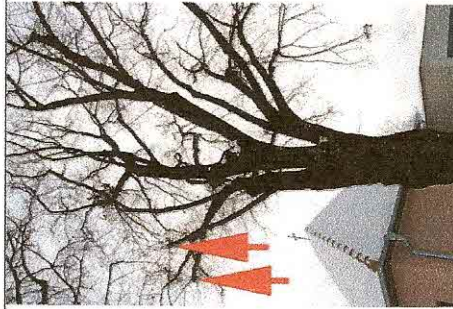
| 1. Číslo dřeviny | 2. Název dřeviny | Inventarizace dřevin | | | | | | | | | | Zhodnocení stavu | | | Návrh opatření | | | 13. Rozsah konzervace |
|---|---|---|---|---|---|---|---|---|---|---|---|---|---|---|---|--|---|---|
| | | <div>&gt; stromy jsou pravidelnou, původní výsadbou podél severní zdi hřbitova</div> <div>&gt; strom s pravidelnou objemnou korunou.</div> | | | | | | | | | | | | | | | <div>&gt; nesprávné krácení zdravých větví</div> <div>&gt; řezy hlavních větví II. řádu o průřezech až 20cm, které se zřejmě neuzavřou kalusem a hrozí možný vznik hniloby</div> | |

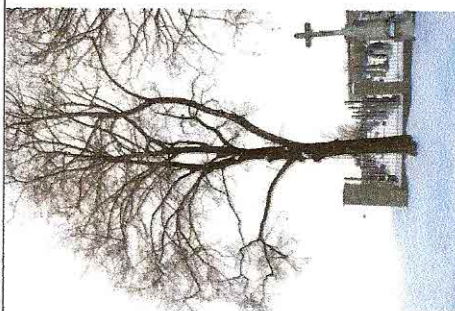
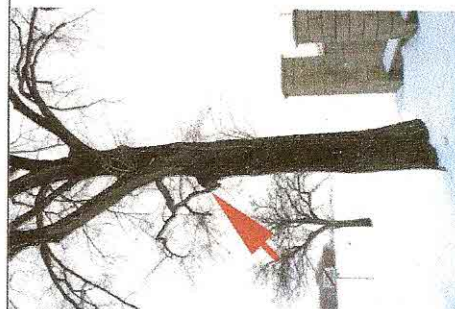
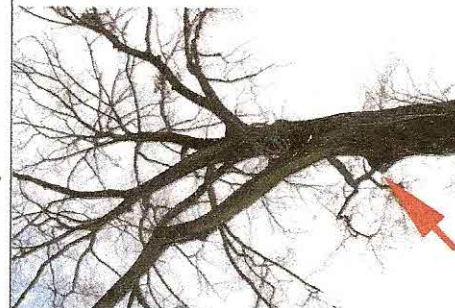
| 1. Číslo dřeviny | | 2. Název dřeviny | | 3. Průměr kmene dřeviny | | | 4. Výška stromu | | 5. Výška nasazení koruny | | 6. Šířka koruny | | 7. Sadovnická hodnota | | 8. Sumář vitality | | 9. Sumář zdravot. stavu | | 10. Provozní bezpečnost | | 11. Stupeň nálehavosti | | 12. Rozsah pěst. zásahu | | 13. Rozsah konzervace | | |
|---|--|---|--|---|---|---|---|---|---|---|---|---|---|--|---|--|---|--|---|--|---|--|---|--|---|--|--|
| | | | | > mírně vřájková koruna | | | > Ořez větve I. řádu prům. 18cm | | | > odstranění letorostů | | | > bez konzervace | | | | | | | | | | | | | | |
| | | > mírně vřájková koruna | | | | | | | | | > řezy hlavních větví II. řádu o průřezech až 20cm, které se zřejmě neuzavřou kalusem a hrozí možný vznik hniloby | | | | | | | | | | | | | | | | |
